# Zabezpieczenia wodochronne zabytkowego Pałacu Kultury Zagłębia w Dąbrowie Górniczej

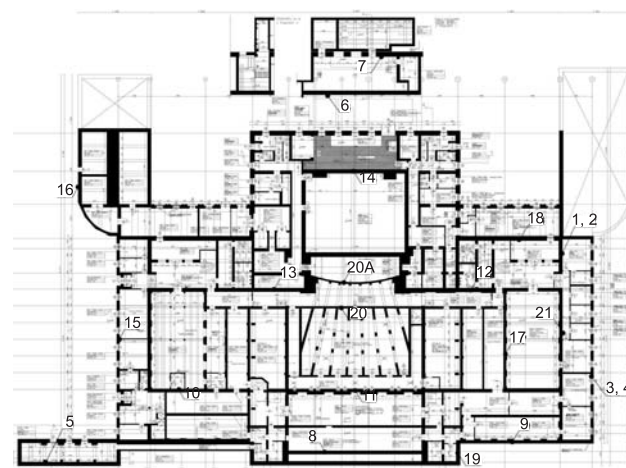
Rzut piwnicy z oznaczeniem punktów pomiaru wilgotności

Wyniki pomiarów wilgotności murów podczas kolejnych wizyt pomiarowych wraz ze schematycznym oznaczeniem tendencji spadku/wzrostu wilgotności: ↓ – stwierdzony spadek wilgotności murów; ~ – utrzymywanie się wilgotności na tym samym poziomie; ↑ – stwierdzony wzrost wilgotności murów

Wilgotność ustalona w wyniku badań laboratoryjnych			Wzrost/ spadek
	w czerwcu 2011 r.	we wrześniu 2011 r.	w grudniu 2011 r.	
1	5,8	5,5	3,6	↓
2	7,0	4,5	4,4	↓
3	15,9	12,1	7,6	↓
4	11,3	14,0	7,9	↓
5	9,3	–	5,6	↓
6	21,3	12,9	11,6	↓
7	15,2	13,7	11,5	↓
8	–	0,5	0,5	↓
9	–	2,6	1,5	↓
10	–	1,5	1,6	↓
11	–	1,4	1,3	↓
12	–	2,4	1,6	↓
13	–	1,5	1,7	~
14	–	2,3	1,4	↓
15	–	18,1	18,9	~
16	–	5,5	7,8	↑
17	–	4,0	0,5	↓
18	–	0,5	1,0	~
19	–	1,5	3,0	↑
20	–	5,6	3,8	↓
20A	–	2,5	1,5	↓

Proces naturalnego wysychania zawilgoconych murów jest długotrwały i uzależniony od wielu czynników. W sprzyjających warunkach może trwać ok. 2 lat. W okresie jesienno-zimowym zwykle ulega spowolnieniu. W większości otrzymane wyniki pomiarów wilgotności wykazują tendencję malejącą. W trzech punktach wilgotność utrzymała się na tym samym poziomie, a w dwóch punktach wzrosła. Otrzymane wyniki badań wykazują, że:

- w ponad 75% punktów pomiarowych stwierdzono wyraźną tendencję zmniejszania się wilgotności;
- w blisko 50% punktów pomiarowych wilgotność spadła do poziomu oczekiwanego (wilgotność poniżej 3%);
- w trzech punktach pomiarowych wilgotność utrzymała się na tym samym poziomie; w dwóch z tych punktów jest to poziom oznaczający koniec procesu wysychania. W trzecim przypadku (punkt nr 15) wilgotność murów nadal utrzymuje się na bardzo wysokim poziomie. Punkt pomiarowy nr 15 zlokalizowany jest w ścianie zewnętrznej przyziemia jednokondygnacyjnego, nad którym znajduje się taras. Nie przystąpiono jeszcze do prac izolacyjnych na tarasie ani też do wykonania nowych obróbek wodochronnych parapetów. Mury zewnętrzne są zalewane wodą opadową ściekającą z poziomu tarasu i wodą wnikającą w nie z poziomu niezabezpieczonych parapetów. Zamakaniem murów ponad po-

ziomem wykonanej blokady hydrofobowej należy tłumaczyć utrzymującym się wysoki stan zawilgocenia;

- w dwóch przypadkach (punkty nr 16 i 19) pomiar wykazał wzrost wilgotności. Stwierdzone różnice nie są duże i można uznać, iż wilgotność murów w omawianych punktach utrzymuje się na tym samym, jak wcześniej poziomie. Należy zaznaczyć, że próbki materiału do badań były pobierane z punktów nieco oddalonych od punktów, z których pobierano materiał do poprzednich serii badań. Nieznaczne różnice w wilgotności muru mogą wynikać ze zróżnicowanych właściwości pojedynczych cegieł. Należy zaznaczyć, że punkt pomiarowy nr 16 zlokalizowany jest w ścianie zewnętrznej nieogrzewanego przyziemia jednokondygnacyjnego poniżej tarasu;

- wilgotność muru w punkcie 7 (ściana wewnętrzna w kotłowni) obniżyła się w stosunku do pomiarów wykonywanych we wrześniu. Proces wysychania postępuje powoli ze względu na otwarcie tej przestrzeni i obniżenie temperatury do poziomu temperatury powietrza zewnętrznego.
