RENOWACJA PAŁACU MYŚLEWICKIEGO SYSTEMEM SILTEN RENO

W 2015 r. Pałac Myślewicki w Warszawie odzyskał dawny blask – zakończony został bowiem remont, będący częścią kompleksowych prac renowacyjnych prowadzonych w Łazienkach Królewskich w Warszawie. Inwestor wybrał jako optymalny system renowacji murów SILTEN RENO.

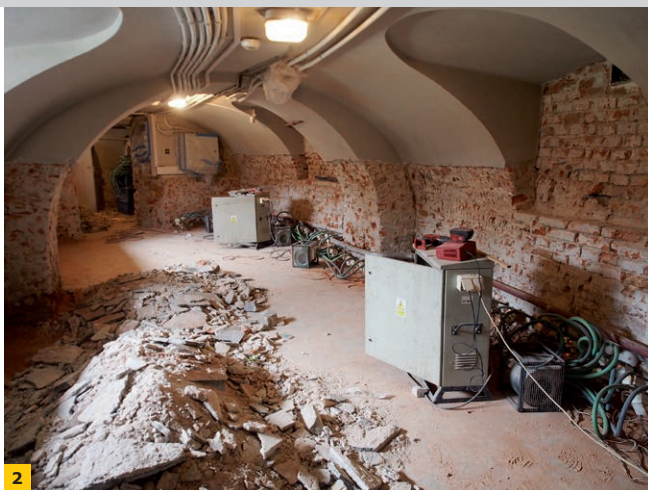
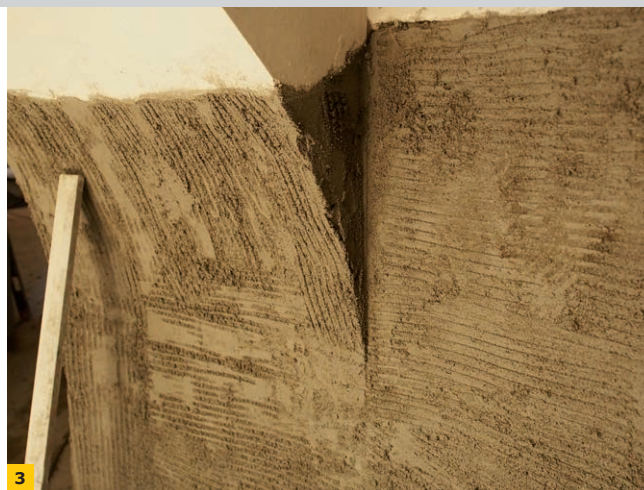
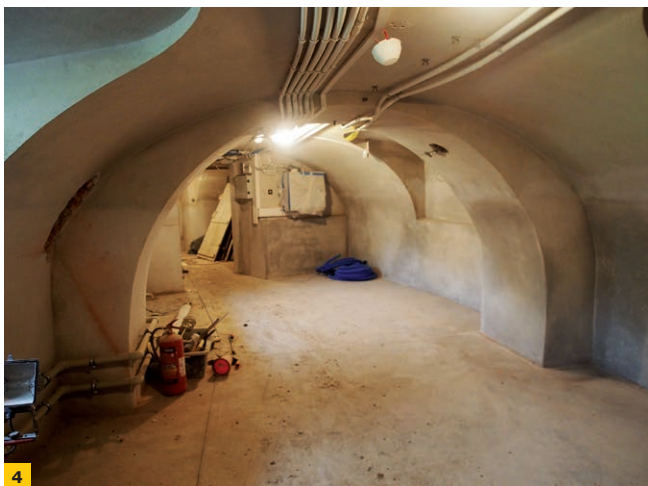
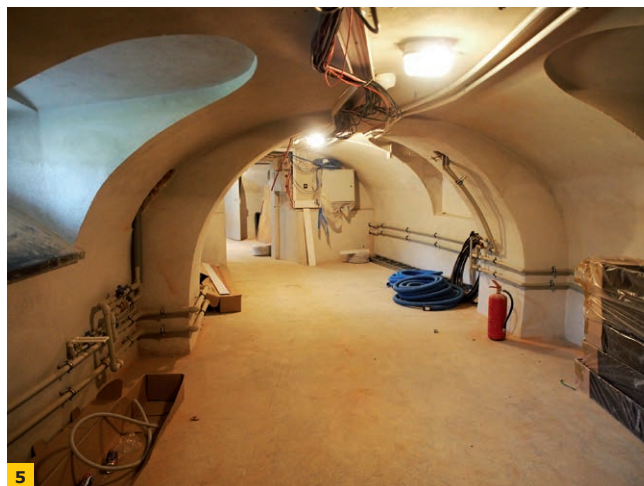
FOT. 2–5. Prace renowacyjne w Pałacu Myślewickim; fot.: Marta John-Koziak

W grubych murach fundamentowych z cegły pełnej, przeponę poziomą wykonano metodą TERMOINIEKCI®. Zastosowana została mikroemulsja silikonowa typu SMK

– SILTEN Me. Strefa iniekcji została wcześniej podgrzana i osuszona. Stale monitorując tempo procesu termowentylacyjnego osuszania, iniekcję ciśnieniową prowadzono po osiągnięciu przez mur 3–4% wilgotności masowej. Wybrany preparat iniekcyjny toleruje podwyższoną zawartość soli w murze, wnikając ze względu na wielkość cząstek w kapilary niedostępne dla innych preparatów iniekcyjnych. Środek ten zalecany jest do iniekcji ciśnieniowej w bardzo silnie zawilgoconych murach. Przepona hydrofobowa tworzy się bez żadnych dodatkowych reakcji wtórnych. Dzięki tym właściwościom było możliwe prowadzenie iniekcji w otworach nawierconych tylko z jednej strony muru – od wewnątrz pomieszczeń, co przyspieszyło pracę i znacznie ograniczyło ilość prac ziemnych. SILTEN Me jest rekomendowany przez Instytut Techniki Budowlanej (RT ITB 1192/2010). W przypadku gdy w czasie nawiercania otworów iniekcyjnych stwierdzono występowanie pustek i kawern w murze, aplikowano środek na bazie silanów i siloksanów, lecz o konsystencji kremu – SILTEN K, którym otwory wypełnia się całkowicie. Konsystencja preparatu umożliwia zastosowanie go nawet w otworach wierconych poziomo w spoinach muru. Preparat ten również posiada Rekomendację Techniczną ITB – RT ITB 12014/2010.

Następnie, po wypełnieniu otworów zaprawą o wymaganych parametrach, przystąpiono do wykonywania systemu tynków renowacyjnych SILTEN RENO, posiadającego Godto TERAZ POLSKA, spełniającego kryteria normy PN EN 998–1:2012 i posiadającego Certyfikat WTA oraz Certyfikat Zakładowej Kontroli Produkcji ITB-0662/Z wydany przez Instytut Techniki Budowlanej w Warszawie. W skład systemu wchodzi: obrzutka SILTEN RENOCOAT, tynk

renowacyjny podkładowy SILTEN RENOBASE, tynk renowacyjny nawierzchniowy SILTEN RENOTOP oraz gładź renowacyjna SILTEN RENOFINE. Przed wykonaniem obrzutki mur został oczyszczony, spoiny oczyszczone do głębokości 1,5–2cm, powierzchnie muru zostały zdezynfekowane środkiem grzybobójczym. Obrzutka została wykonana jako półkryjąca. Następnie na ścianach ułożono tynk renowacyjny podkładowy, a potem tynk renowacyjny nawierzchniowy. Kolejne warstwy tynku układane były z zachowaniem koniecznych odstępów związanych z odpowiednim sezonowaniem się każdej kolejnej warstwy zaprawy. Dzięki swoim parametrom tynk wchłania wilgoć zawartą w murze, oddając ją w postaci pary wodnej do otoczenia, magazynuje w swej porowatej strukturze sole. W ten sposób odparowanie wilgoci ma miejsce wewnątrz tynku, nie dopuszczając do formowania się wykwitów na powierzchni. Aby taki proces zachodził, tynk renowacyjny musi spełniać ściśle określone wymagania w instrukcji WTA 2–9-04/D. Tynk renowacyjny w połączeniu z przeponą poziomą oraz bitumiczną izolacją pionową pozwalają na skuteczne osuszenie ścian. Jakość zastosowanych produktów, przemyślane rozwiązanie oraz staranność wykonania, pozwalają mieć nadzieję, iż Pałac Myślewicki na długo zachowa odzyskany blask. ■
